**Travaux de réfection de canalisations,
résorption de fuites et amélioration de la
qualité de l'eau potable
Travaux liés au schéma directeur**

PRO - DCE

Rapport de repérage des matériaux et produits contenant
de l'amiante avant travaux

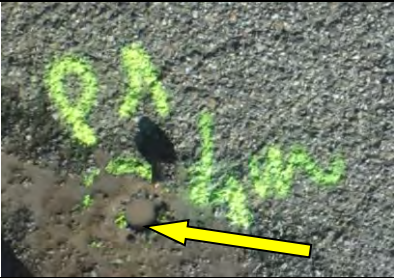
Localisation	Inspection			Matériaux ou produits susceptibles de contenir de l'Amiante				
	Composant de la construction (catégorie)	Partie d'ouvrage ou composant inspecté	Photo	Sondage	Prélèvements		Conclusion Présence/ absence d' amiante	
					n° prélev.	n° labo.		
Rue des Roitelets – Au niveau du n°2 Rue des Mésanges	Chaussée	Enrobés

O u i	Carottage	P1	IT141908-19372	Absence d' amiante , par identification du laboratoire
Rue des Roitelets – Au niveau du n°2 Rue des Mésanges (parking)	Chaussée	Enrobés

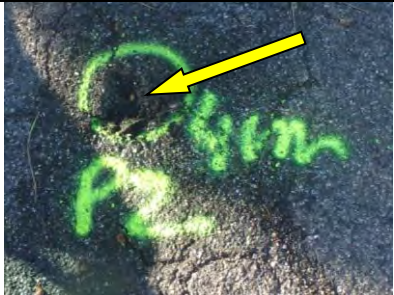
O u i	Carottage	P2	IT141908-19373	Absence d' amiante , par identification du laboratoire
Rue Joseph Vilaseca – Au niveau du n°2	Chaussée	Enrobés

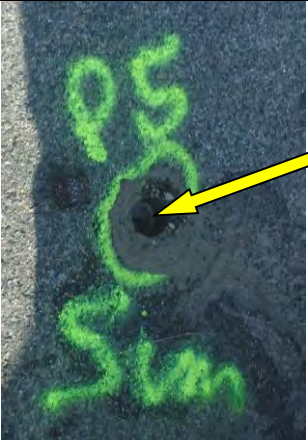
O u i	Carottage	P4	IT141908-19375	Absence d' amiante , par identification du laboratoire
Boulevard des Aspres – Entre le n°1 et le n°5	Chaussée	Enrobés

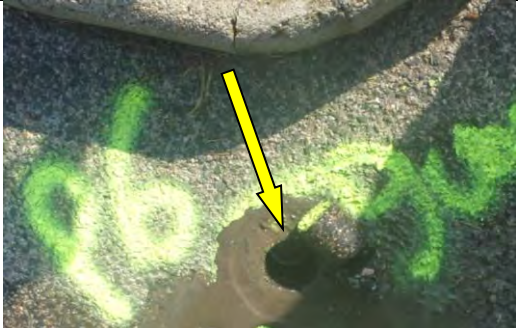
O u i	Carottage	P5	IT141908-19376	Absence d' amiante , par identification du laboratoire
Rue de la Coumes – au niveau du n°1	Chaussée	Enrobés

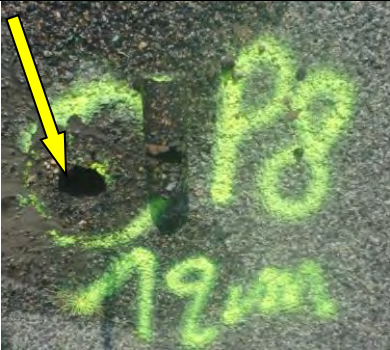
O u i	Carottage	P7	IT141908-19378	Absence d'amiante, par identification du laboratoire
Boulevard des Aspres – Au niveau de l'intersection avec la Rue de la Valmanya	Chaussée	Enrobés

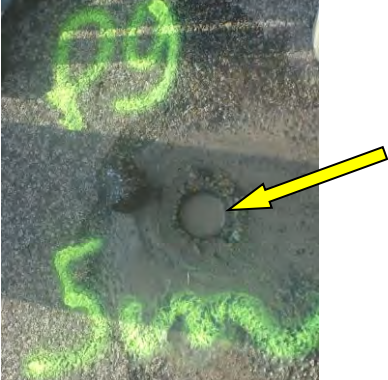
O u i	Carottage	P8	IT141908-19379	Absence d'amiante, par identification du laboratoire
Rue de la Valmanya – Au niveau du n°9 Boulevard des Aspres	Chaussée	Enrobés

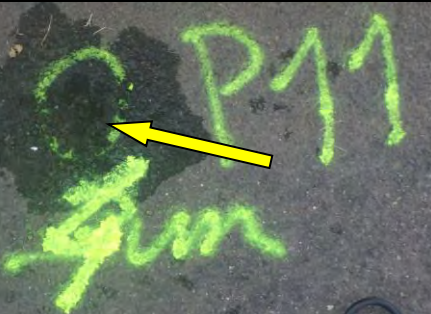
O u i	Carottage	P10 IT141908-19381	Absence d' amiante , par identification du laboratoire
Boulevard du Pic Néoulous - Au niveau du n° 8	Chaussée	Enrobés

O u i	Carottage	P11 IT141908-19382	Absence d' amiante , par identification du laboratoire
Impasse de la Pensée - Au niveau du n°3	Chaussée	Enrobés

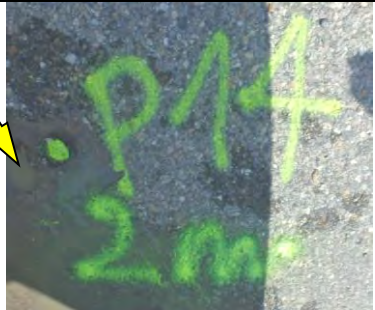
O u i	Carottage	P13	IT141908-19384	Absence d'amiante, par identification du laboratoire
Chemin des Bergers du Tech - Au niveau du n°27	Chaussée	Enrobés

O u i	Carottage	P14	IT141908-19385	Absence d'amiante, par identification du laboratoire
Rue du Pont - Au niveau du n°33	Chaussée	Enrobés

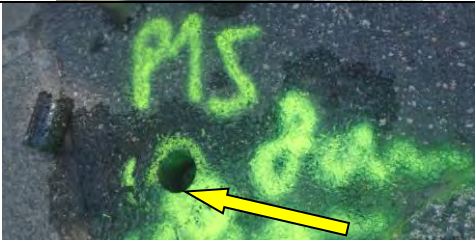
O u i	Carottage	P15	IT141908-19386	Absence d'amiante, par identification du laboratoire

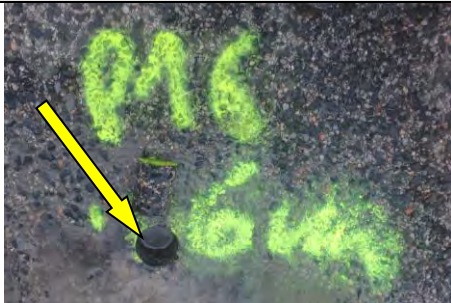
Localisation	Inspection			Matériaux ou produits susceptibles de contenir de l'Amiante			
	Composant de la construction (catégorie)	Partie d'ouvrage ou composant inspecté	Photo	Sondage	Prélèvements		Conclusion Présence/ absence d' amiante
					n° prélev.	n° labo.	
Rue du Pont – Au niveau du n°33	Chaussée	Enrobés

O u i	Carottage	P16 IT141908-19387	Absence d' amiante , par identification du laboratoire
Avenue Maréchal de Lattre et Tassigny – Au niveau du n°75	Chaussée	Enrobés

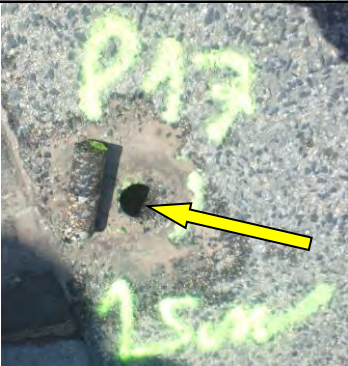
O u i	Carottage	P17 IT141908-19388	Absence d' amiante , par identification du laboratoire
Impasse de l'École – Au niveau du n°5	Chaussée	Enrobés

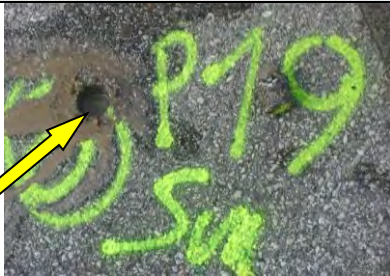
Localisation	Inspection			Matériaux ou produits susceptibles de contenir de l'Amiante				
	Composant de la construction (catégorie)	Partie d'ouvrage ou composant inspecté	Photo	Sondage	Prélèvements		Conclusion Présence/ absence d' amiante	
					n° prélèv.	n° labo.		
Rue Max Wallet - Au niveau du n°4	Chaussée	Enrobés

O u i	Carottage	P19	IT141908-19390	Absence d'amiante , par identification du laboratoire
Rue Max Wallet - Au niveau du n°1	Chaussée	Enrobés

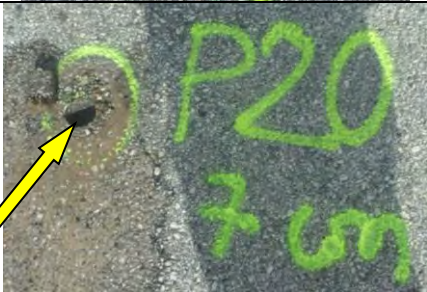
O u i	Carottage	P20	IT141908-19391	Absence d'amiante , par identification du laboratoire
Rue du Pont - Au niveau du n°2	Chaussée	Enrobés

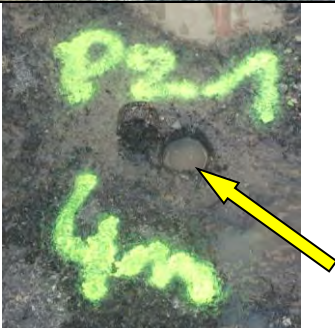
O u i	Carottage	P21	IT141908-19392	Absence d'amiante , par identification du laboratoire

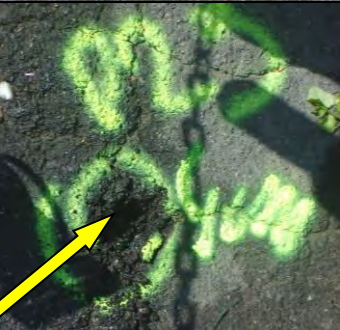
O u i	Carottage	P23 IT141908-19394	Absence d'amiante, par identification du laboratoire
Rue de l'Eglise – Au niveau du n°3 Place du 8 Mai 1945	Chaussée	Enrobés

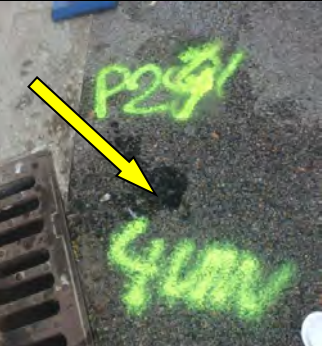
O u i	Carottage	P24 IT141908-19395	Absence d'amiante, par identification du laboratoire

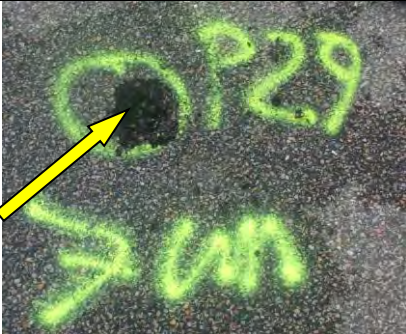
O u i	Carottage	P28 IT141908-19336	Absence d'amiante, par identification du laboratoire
Rue Clémentine - Parking au niveau du n°8	Trottoir	Enrobés

O u i	Carottage	P29 IT141908-19337	Absence d'amiante, par identification du laboratoire
Rue Clémentine - Au niveau du n°8	Chaussée	Enrobés

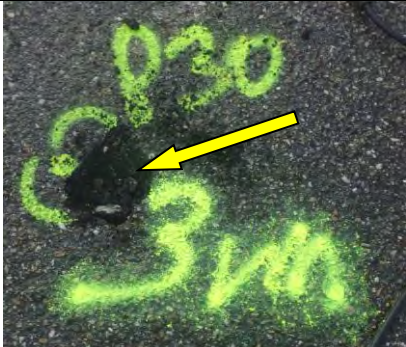
O u i	Carottage	P30 IT141908-19338	Absence d'amiante, par identification du laboratoire

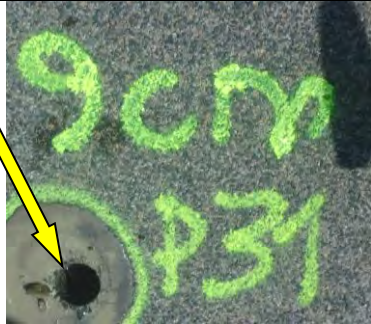
Localisation	Inspection			Matériaux ou produits susceptibles de contenir de l'Amiante				
	Composant de la construction (catégorie)	Partie d'ouvrage ou composant inspecté	Photo	Sondage	Prélèvements		Conclusion Présence/ absence d' amiante	
					n° prélèv.	n° labo.		
Avenue d'en Carbouner – Au niveau de l'intersection avec la Rue des Cistes (à côté du Poteau incendie)	Chaussée	Enrobés

O u i	Carottage	P31	IT141908-19339	Absence d'amiante, par identification du laboratoire
Avenue des Cistes – Au niveau du n°6	Chaussée	Enrobés

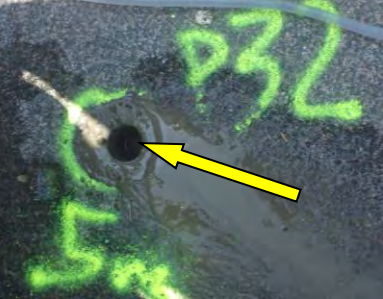
O u i	Carottage	P32	IT141908-19340	Absence d'amiante, par identification du laboratoire
Avenue d'en Carbouner – Au niveau du n°21	Chaussée	Enrobés

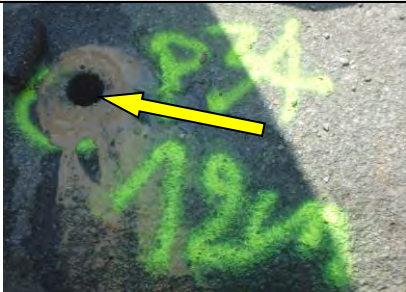
Localisation	Inspection			Matériaux ou produits susceptibles de contenir de l'Amiante				
	Composant de la construction (catégorie)	Partie d'ouvrage ou composant inspecté	Photo	Sondage	Prélèvements		Conclusion Présence/ absence d' amiante	
					n° prélèv.	n° labo.		
Avenue d'en Carbouner – Au niveau du n°23	Chaussée	Enrobés

O u i	Carottage	P34	IT141908-19342	Absence d'amiante, par identification du laboratoire
Carrer d'en Cavailles – Au niveau du n°34	Chaussée	Enrobés

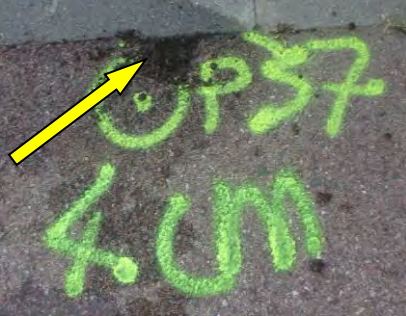
Localisation	Inspection			Matériaux ou produits susceptibles de contenir de l'Amiante			
	Composant de la construction (catégorie)	Partie d'ouvrage ou composant inspecté	Photo	Sondage	Prélèvements		Conclusion Présence/ absence d' amiante
					n° prélèv.	n° labo.	
Carrer d'en Cavailles – Au niveau du n°18	Chaussée	Enrobés

O u i	Carottage	P37 IT141908-19345	Absence d'amiante, par identification du laboratoire
Carrer d'en Cavailles – Au niveau du n°18	Trottoir	Enrobés

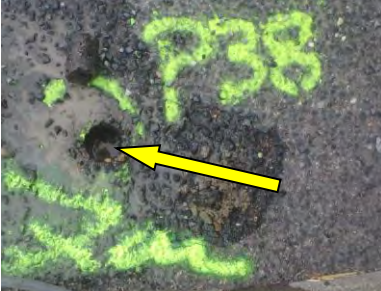
O u i	Carottage	P38 IT141908-19346	Absence d'amiante, par identification du laboratoire
Carrer d'en Cavailles – Au niveau du n°16	Chaussée	Enrobés

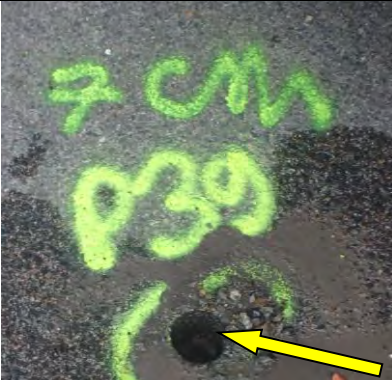
O u i	Carottage	P39 IT141908-19347	Absence d'amiante, par identification du laboratoire

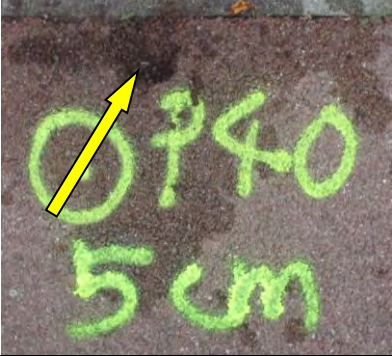
Localisation	Inspection			Matériaux ou produits susceptibles de contenir de l'Amiante				
	Composant de la construction (catégorie)	Partie d'ouvrage ou composant inspecté	Photo	Sondage	Prélèvements		Conclusion Présence/ absence d' amiante	
					n° prélèv.	n° labo.		
Carrer d'en Cavailles – Au niveau du n°16	Trottoir	Enrobés

O u i	Carottage	P40	IT141908-19348	Absence d' amiante , par identification du laboratoire
Carrer d'en Cavailles – Au niveau du n°4	Trottoir	Enrobés

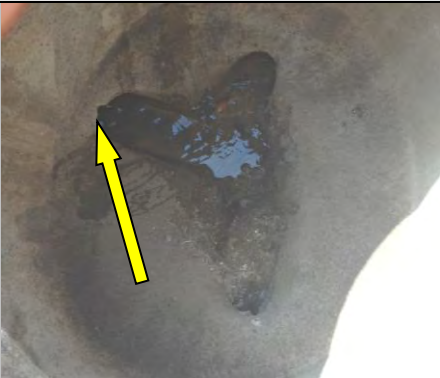
Localisation	Inspection			Matériaux ou produits susceptibles de contenir de l'Amiante				
	Composant de la construction (catégorie)	Partie d'ouvrage ou composant inspecté	Photo	Sondage	Prélèvements		Conclusion Présence/ absence d' amiante	
					n° prélèv.	n° labo.		
Avenue d'en Carbouner – Regard au niveau du n° 8	Réseau Eaux usées	Canalisation

O u i	Sectionnement	P43	IT141908-26623	Présence d'amiante , par identification du laboratoire
Avenue d'en Carbouner – Regard au niveau du n° 21	Branchement Eaux usées	Canalisation	Pas de Photo	O u i	Sectionnement	P44	IT141908-26624	Présence d'amiante , par identification du laboratoire
Chemin privé – Résidence La Source regard au niveau du grillage coté piscine	Réseau Eaux usées	Canalisation

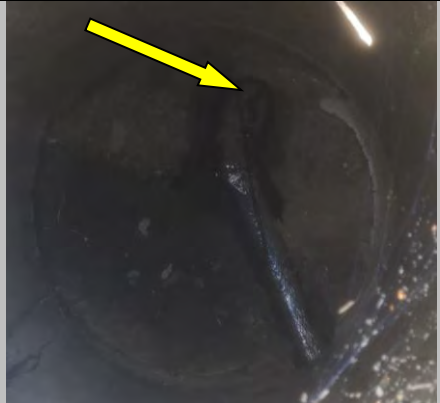
O u i	Sectionnement	P45	IT141908-26625	Présence d'amiante , par identification du laboratoire

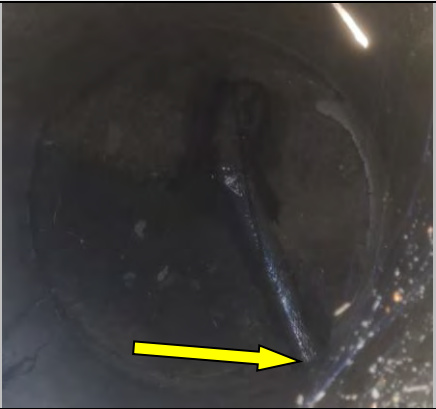
Localisation	Inspection			Matériaux ou produits susceptibles de contenir de l'Amiante				
	Composant de la construction (catégorie)	Partie d'ouvrage ou composant inspecté	Photo	Sondage	Prélèvements		Conclusion Présence/ absence d' amiante	
					n° prélèv.	n° labo.		
Chemin privé – Résidence La Source regard au niveau du grillage coté piscine	Réseau Eaux usées	Canalisation

O u i	Sectionnement	P46	IT141908-26626	Présence d'amiante , par identification du laboratoire
Chemin privé – Résidence La Source regard en contrebas de la résidence entre les constructions et la piscine	Réseau Eaux usées	Canalisation

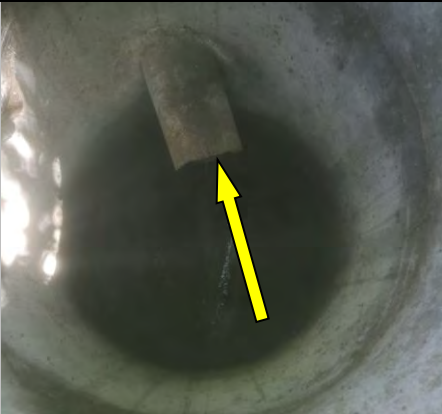
O u i	Sectionnement	P47	IT141908-26627	Présence d'amiante , par identification du laboratoire

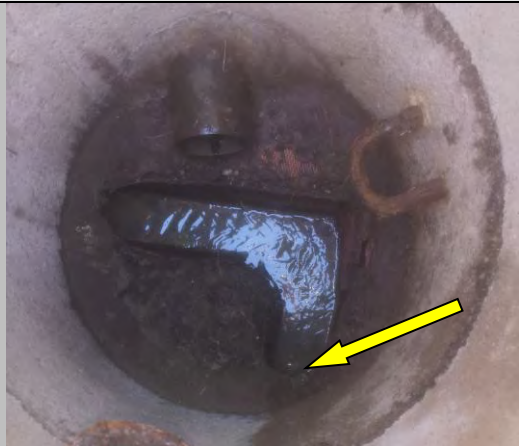
Localisation	Inspection			Matériaux ou produits susceptibles de contenir de l'Amiante				
	Composant de la construction (catégorie)	Partie d'ouvrage ou composant inspecté	Photo	Sondage	Prélèvements		Conclusion Présence/ absence d' amiante	
					n° prélèv.	n° labo.		
Chemin du Mas Blanc – Regard au niveau de l'intersection avec la Rue Joseph Vilaseca	Réseau Eaux usées	Canalisation

O u i	Sectionnement	P48	IT141908-26628	Présence d'amiante, par identification du laboratoire
Chemin du Mas Blanc – Regard au niveau de l'intersection avec la Rue Joseph Vilaseca	Réseau Eaux usées	Canalisation

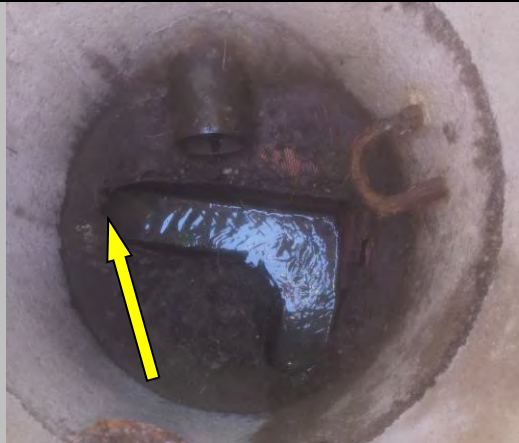
O u i	Sectionnement	P49	IT141908-26629	Présence d'amiante, par identification du laboratoire

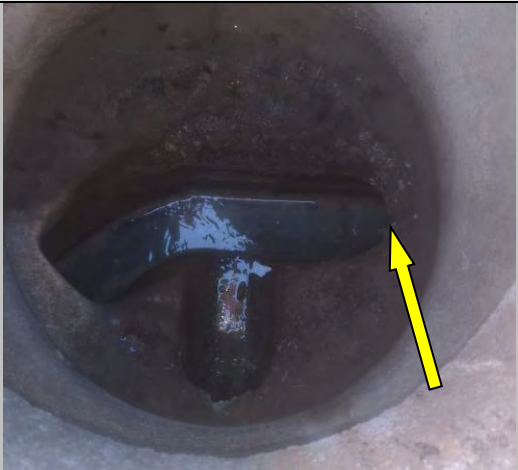
Localisation	Inspection			Matériaux ou produits susceptibles de contenir de l'Amiante				
	Composant de la construction (catégorie)	Partie d'ouvrage ou composant inspecté	Photo	Sondage	Prélèvements		Conclusion Présence/ absence d' amiante	
					n° prélèv.	n° labo.		
Rue Joseph Vilaseca – Regard au niveau de l'intersection avec l'Avenue Léon Jean Grégory	Réseau Eaux usées	Canalisation

O u i	Sectionnement	P50	IT141908-26630	Présence d'amiante, par identification du laboratoire
Rue Joseph Vilaseca – Regard au niveau de l'intersection avec l' Avenue Léon Jean Grégory	Réseau Eaux usées	Canalisation

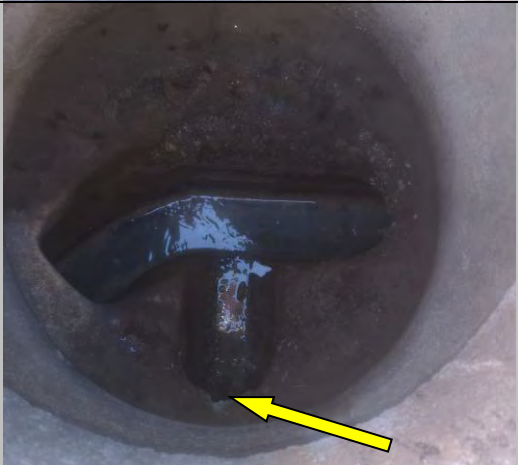
O u i	Sectionnement	P51	IT141908-26631	Présence d'amiante, par identification du laboratoire

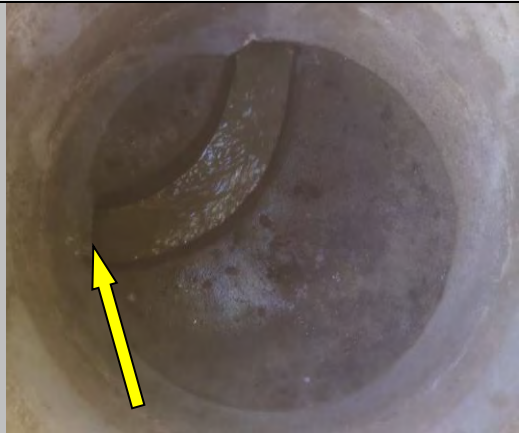
Localisation	Inspection			Matériaux ou produits susceptibles de contenir de l'Amiante				
	Composant de la construction (catégorie)	Partie d'ouvrage ou composant inspecté	Photo	Sondage	Prélèvements		Conclusion Présence/ absence d' amiante	
					n° prélèv.	n° labo.		
Rue du Pont – Regard au niveau du n° 33	Réseau Eaux usées	Canalisation

O u i	Sectionnement	P52	IT141908-26632	Présence d'amiante, par identification du laboratoire
Rue du Pont – Regard au niveau du n° 33	Réseau Eaux usées	Canalisation

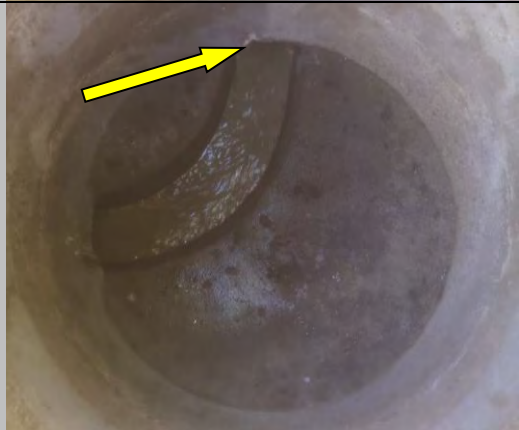
O u i	Sectionnement	P53	IT141908-26633	Présence d'amiante, par identification du laboratoire

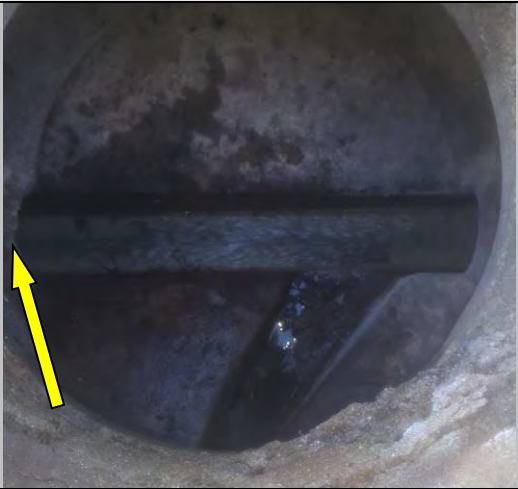
Localisation	Inspection			Matériaux ou produits susceptibles de contenir de l'Amiante				
	Composant de la construction (catégorie)	Partie d'ouvrage ou composant inspecté	Photo	Sondage	Prélèvements		Conclusion Présence/ absence d' amiante	
					n° prélèv.	n° labo.		
Chemin des Bergers du Tech – Regard au niveau du n° 39 Rue du Pont	Réseau Eaux usées	Canalisation

O u i	Sectionnement	P54	IT141908-26634	Présence d'amiante , par identification du laboratoire
Chemin des Bergers du Tech – Regard au niveau du n° 39 Rue du Pont	Branchement Eaux usées	Canalisation

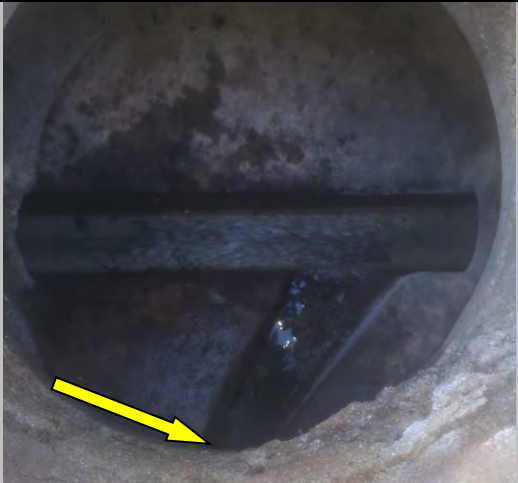
O u i	Sectionnement	P55	IT141908-26635	Présence d'amiante , par identification du laboratoire
